## **GEOTECHNISCHER BERICHT**

**37351 Dingelstädt, „Am Lohberg I“  
Erschließung Mischgebiet**

Projektnummer: 31930620

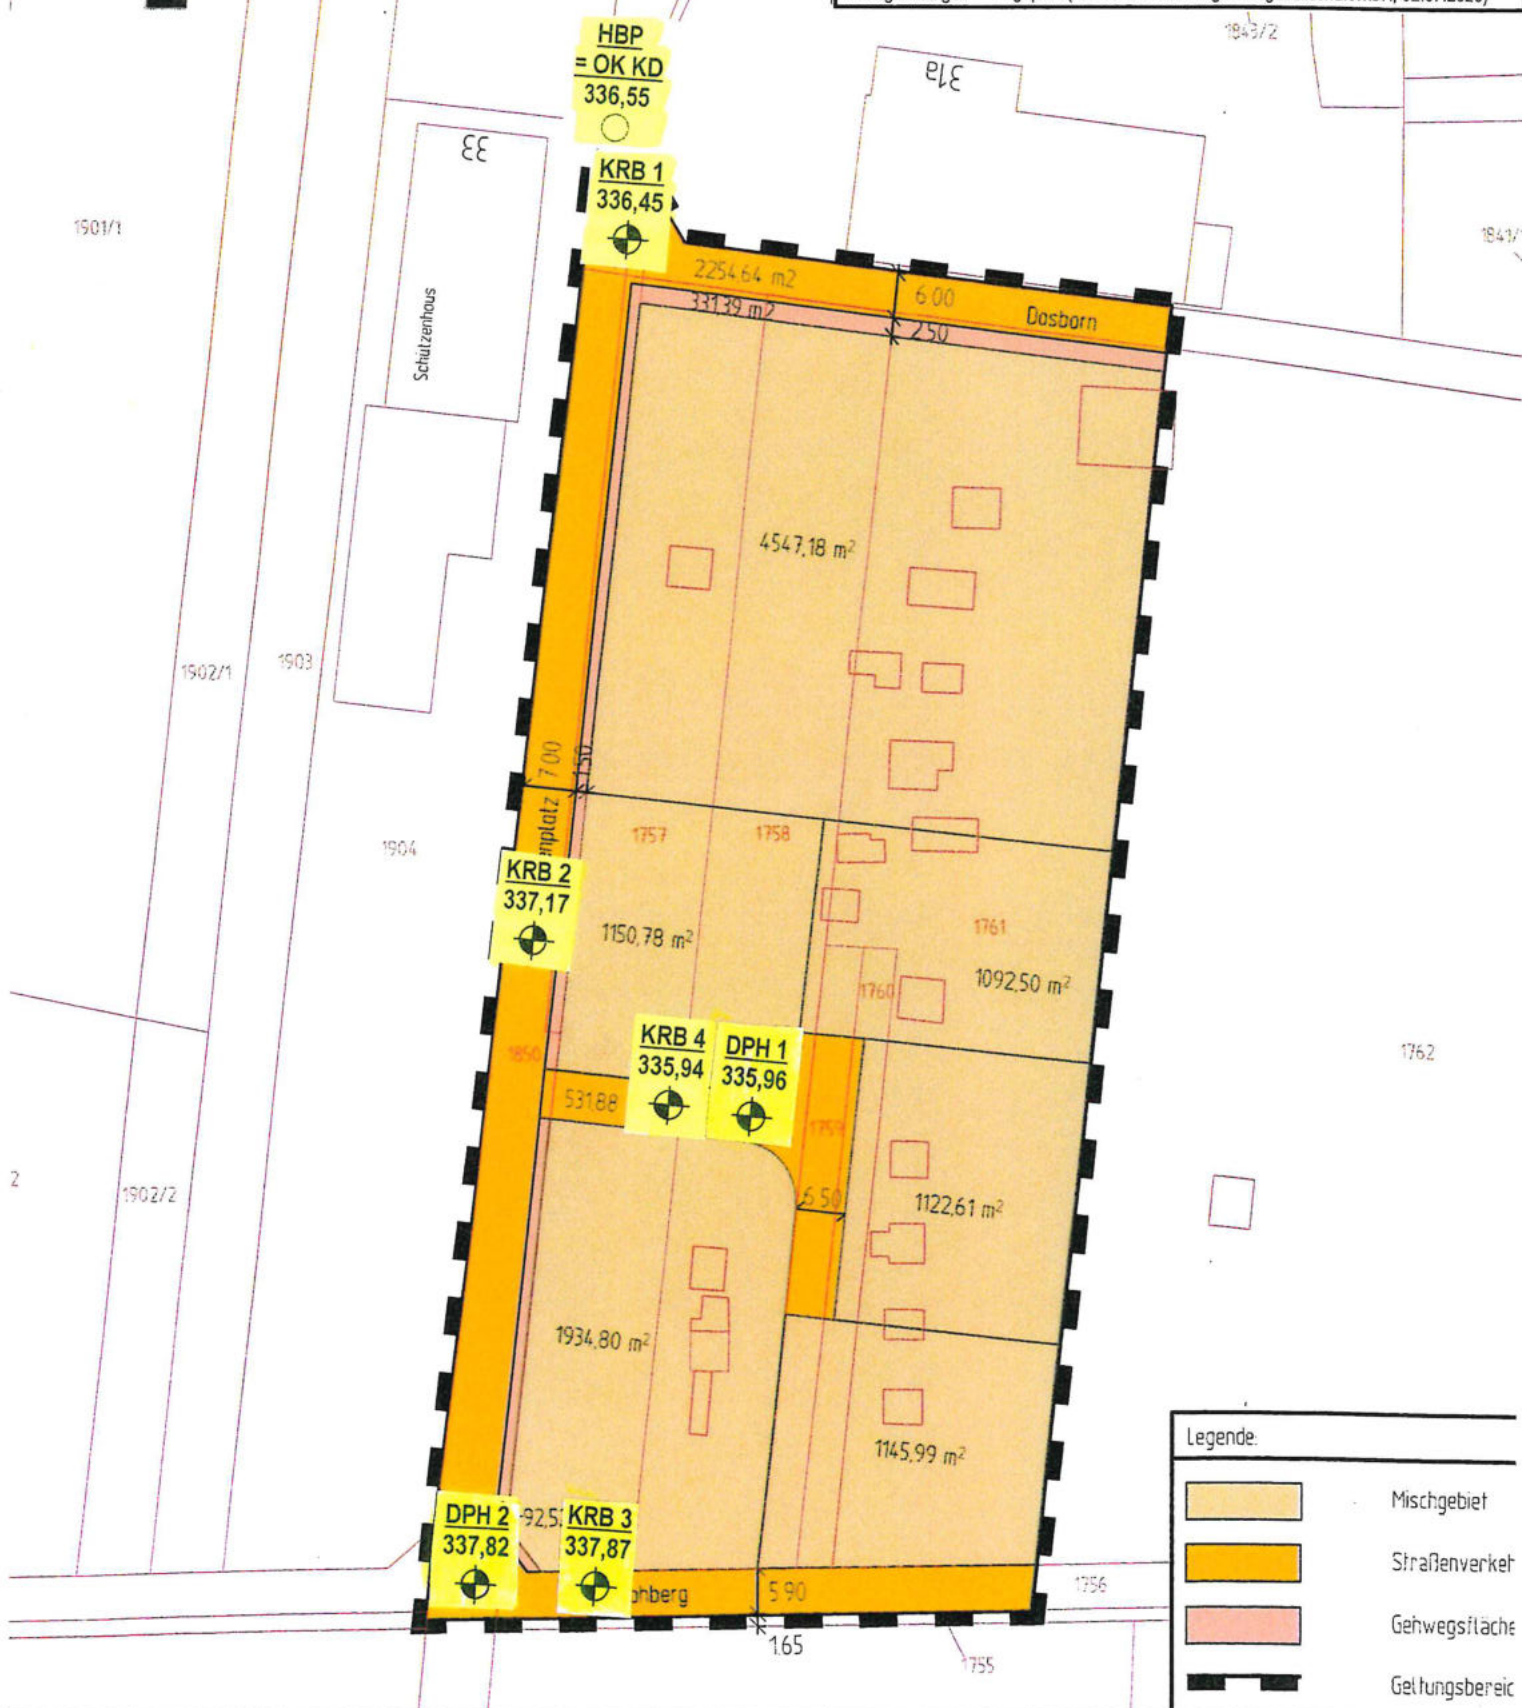
Plangrundlage: Lageplan (Rother & Partner Ingenieurgesellschaft mbH; 02.07.2020)

Die Aufschlüsse wurden lage- und höhenmäßig eingemessen und im Aufschlussplan (Anlage 1) dargestellt. Die Einmessung dient nur dem Zweck der höhenmäßigen Orientierung für die Gutachtenbearbeitung und stellt keine Ingenieurvermessung dar.
